開水路の簡易点検マニュアル(改訂版)

平成28年5月

鳥取県農業試験場

鳥取県農林水産部農地・水保全課

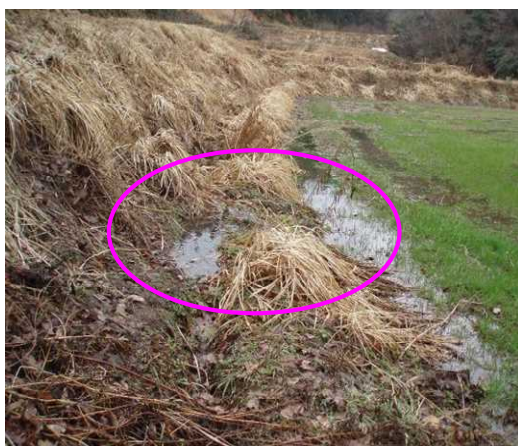
用水路の通水阻害例
(泥上げがされていないため、下流域への通水を阻害し圃場内に水が流れ込んでいる。)

草や砂等の堆積による通水阻害。用水路では越流による圃場等への流入や、下流への通水阻害が発生しています。また、山中や斜面にある水路では溢水による法面崩壊等の要因となる可能性があります。

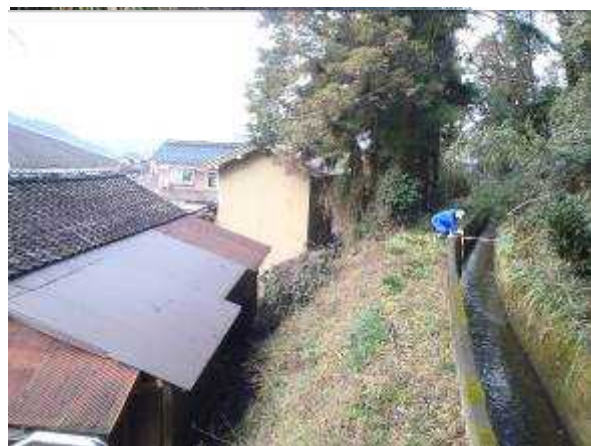
山中や斜面にある水路の適正管理
(泥上げや草刈りが行われることで、溢水による法面崩壊等の危険性は少なくなる。)

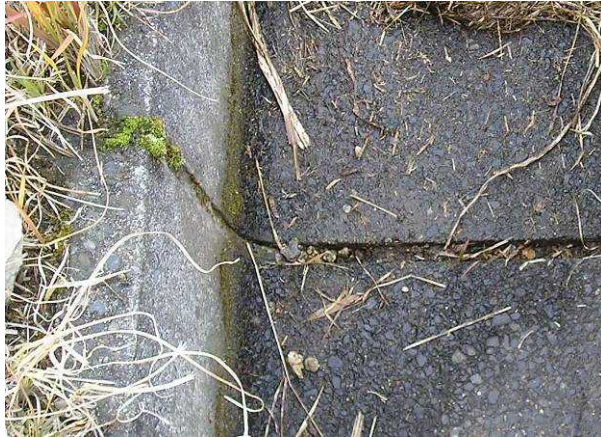
目地剥落事例
(目地材が抜けた状態)

水路目地の剥落が多く水路で見られます。圃場より水路底が高い位置に用水路がある場合、漏水による圃場等への影響が大きくなります。また、山中や斜面にある水路では漏水が法面崩壊等の要因となる可能性があります。

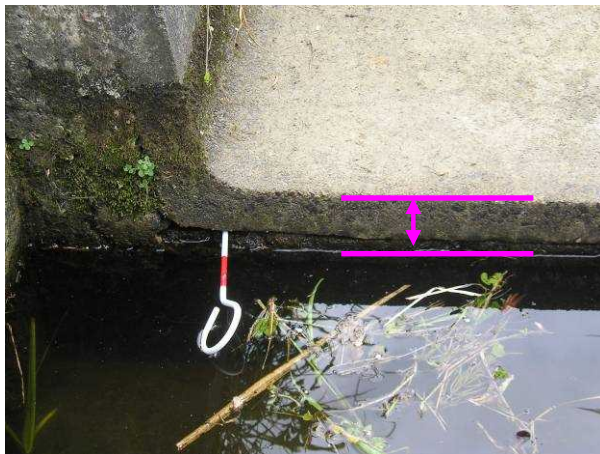
柵接合部
(接合部に隙間があるため、漏水により水路の高さまで水が溜まっていない)

接合部に隙間ができ、漏水しているケースが見られます。降雨後、柵に水がたまっていない場合や、水路の高さまで水がたまっていない場合は漏水している可能性があります。水路二次製品と構造物を接合しているため、他の箇所よりも支障が発生する割合が高くなります。

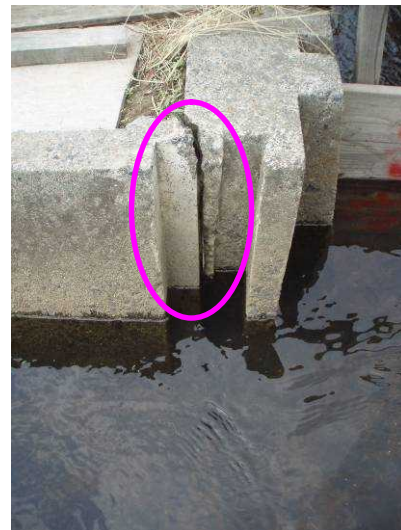
分土工接合部
(接合部に亀裂が発生している)

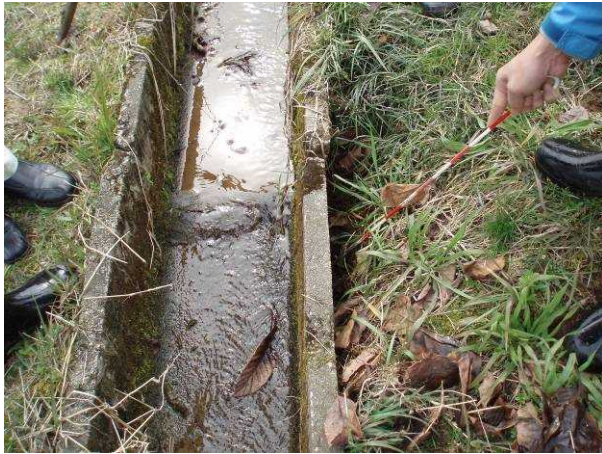
水路肩の陥没事例

(目地材がないため、目地付近から陥没している)

目地の剥落等が原因で、漏水や土が吸出しを受けることにより陥没したり、浸食により水路肩がやせてきます。陥没や水路肩がやせている地点では目地や接合部が開いている場合が多く漏水箇所を発見する手がかりとなります。進行すると製品が支持を失い沈下や転倒する場合があります（参照：5 構造物の沈下等）。

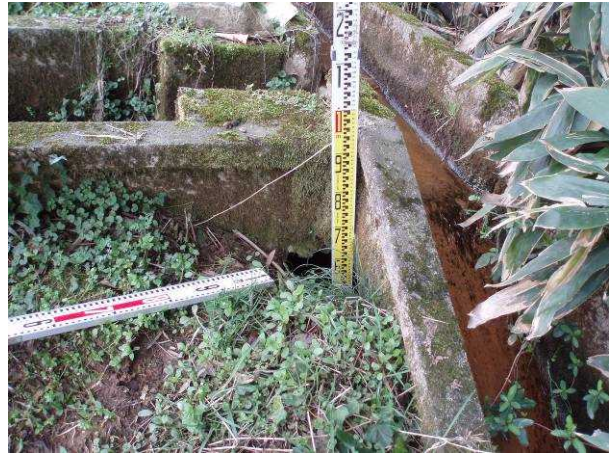
底部分の陥没事例

(水路底部分の土が流されて陥没している)

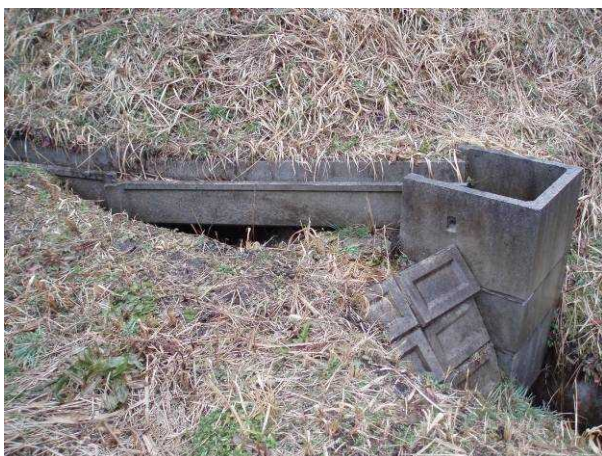
落差工の沈下事例

(外側、底の土が流され陥没、水路が沈下している)

漏水や土が吸出しを受けることにより土が流され支持力を失い沈下・転倒しています。高低差がある地点では、土が流されやすくなります。

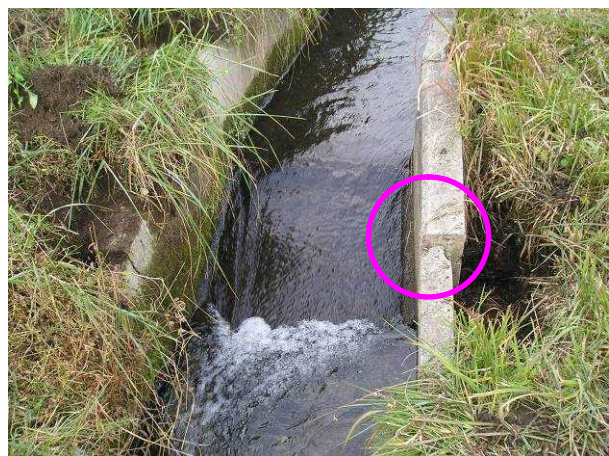
落差工の沈下事例

(外側の土が流され陥没、水路に段差が生じている)

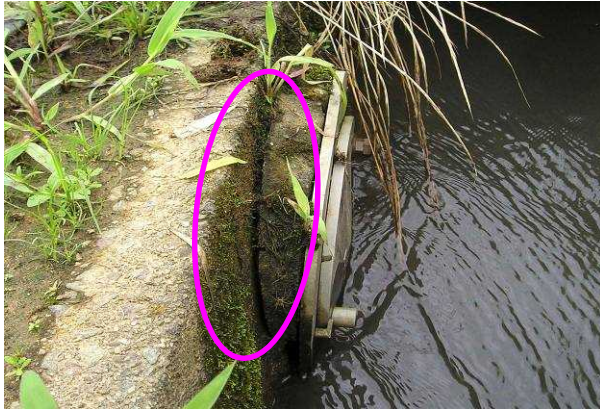
取水装置事例

(接合部に隙間ができている)

取水管、取水装置接合部からの漏水、ゴミや泥により開閉できないケースがみられます。また取水装置が閉っていても水路からの漏水等により埋設された管を伝って、取水口周辺から圃場内に流入しているケースがあります。

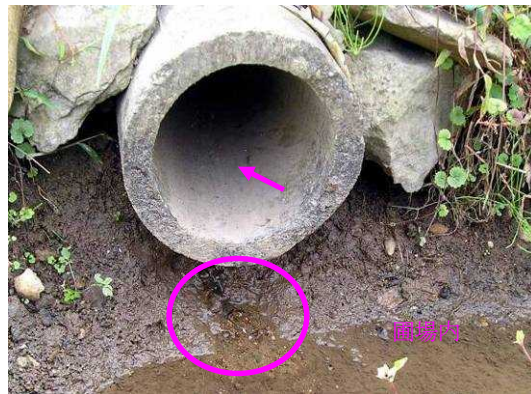
取水管からの漏水事例

(管内は乾いているが、水路の漏水した水等が、管の外側を伝って圃場内に水が流入している)

- 取水装置接合部の補修を行います。取水管からの漏水事例の場合、目地補修により水路の漏水を防止することで被害が軽減されたケースがあります。

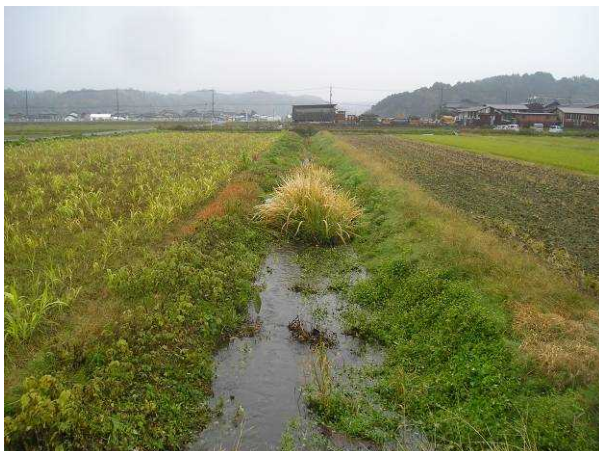
排水路の通水阻害例

(水路が堆砂により埋没している。法面を水が流れている)

排水路では水位上昇によって、圃場の排水不良や地域の防災機能の低下、暗渠吐出口の閉塞による暗渠機能の低下がみられます。

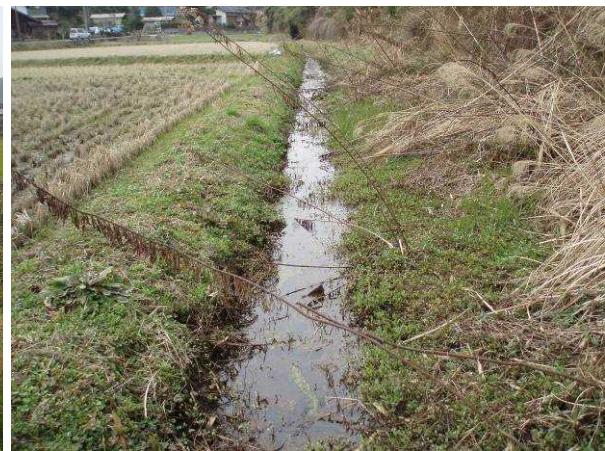
排水路の通水阻害例

(堆砂により排水路の水位が上昇している)

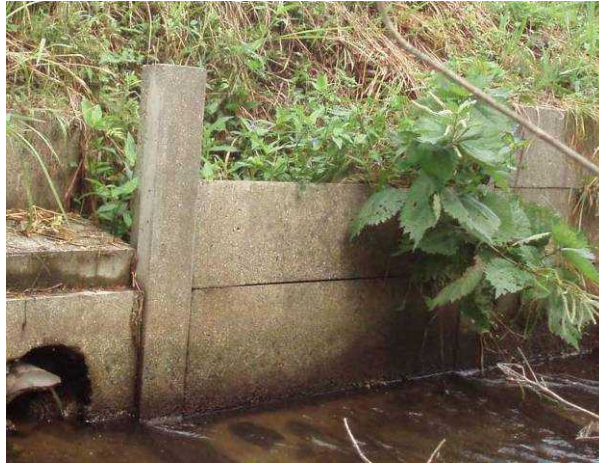
柵渠の倒壊

(背面の土が流されたため部分的に倒壊している)

背面の土の流出により、倒壊しています。

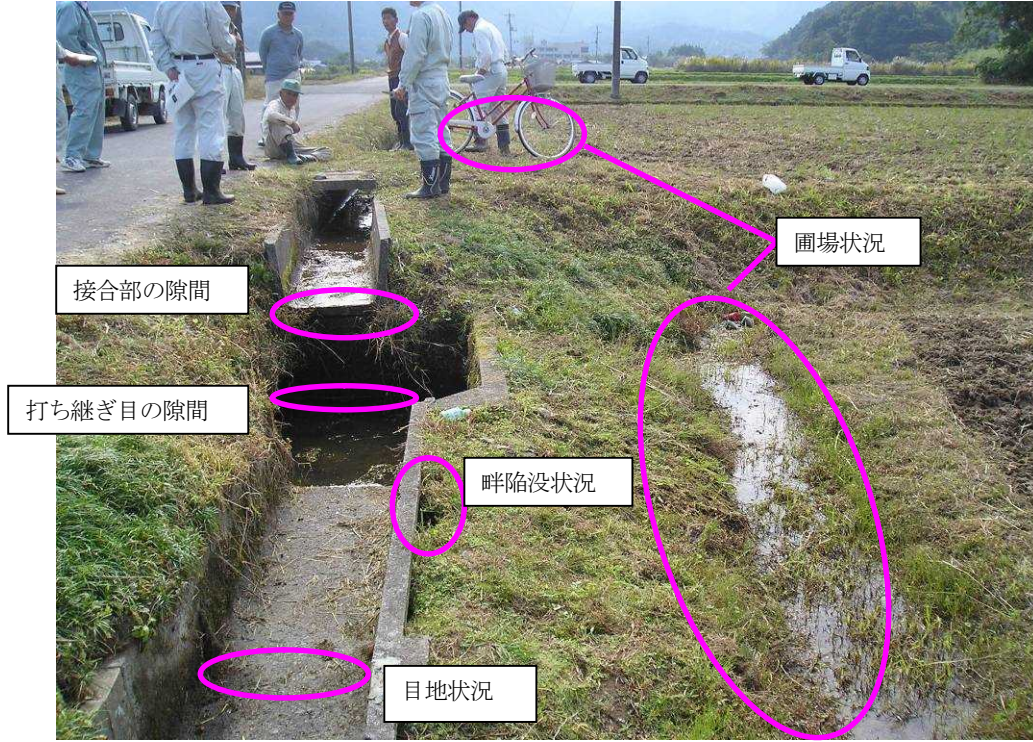
図 点検例

水路の中や畔際を歩きながら、路線ごとに目視での点検作業を中心におこないます。構造物周辺や状況によって詳細に点検します。(畔際を歩く際には陥没等で怪我をしないように注意してください。)
